FUNDERINGSONDERZOEK RAPPORT

**Dorpstraat 37
4851CJ Ulvenhout**

Rapportnummer:	604635
Uitgebracht op:	09-04-2026
Uitgebracht door:	BIJN.nl Bouwkundige keuring Dorpstraat 37 4851CJ Ulvenhout Tel. 088-0034810
KvK nummer:	66079454
Bouwkundig inspecteur:	Arno Korbijn Integraal Woning Inspecteur (IWI)

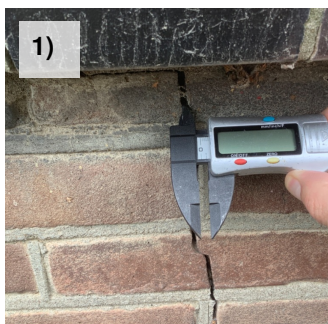
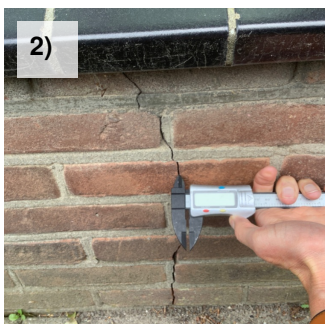
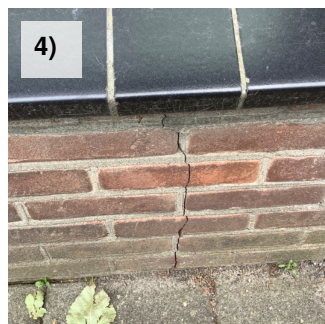
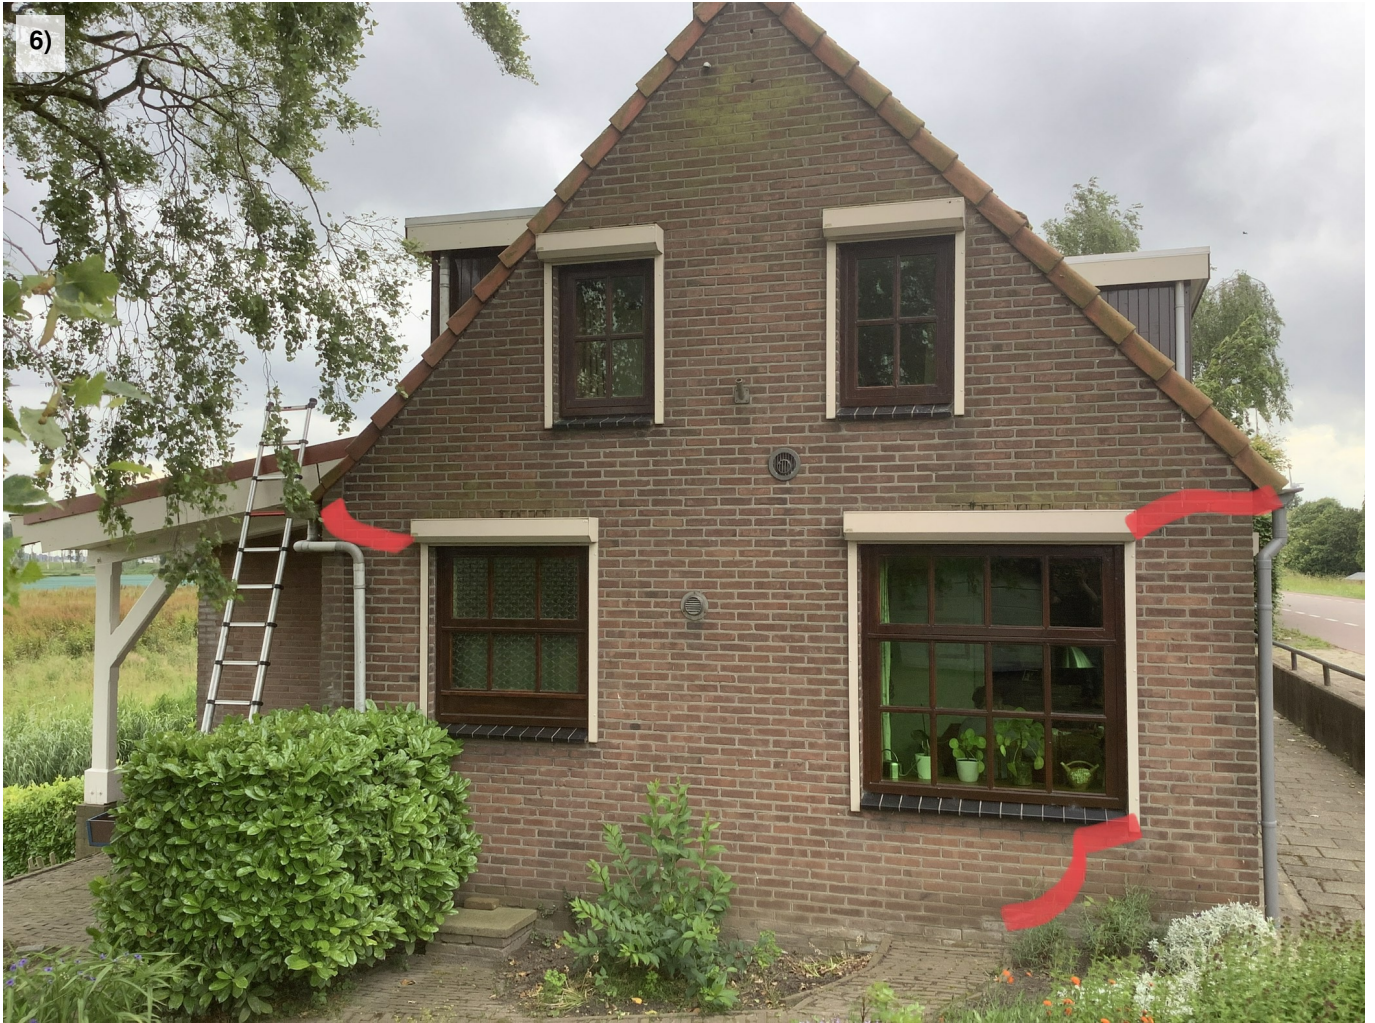
Locatie : Voorgevel

A = 5.0 mm, benaming : Groot

B = 4.0 mm, benaming : Groot

Wel funderingsrisico signalen. Hoog risico.

Wij adviseren een nader onderzoek Funderingsonderzoek Fase 1 (archief onderzoek en metingen) .

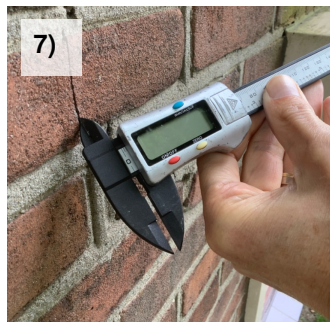
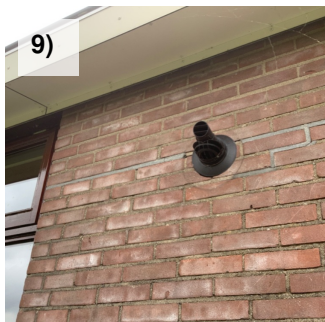
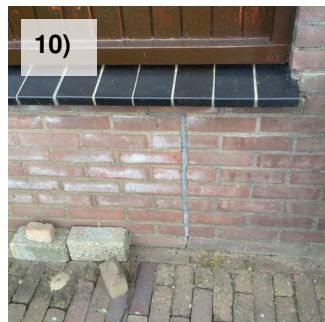
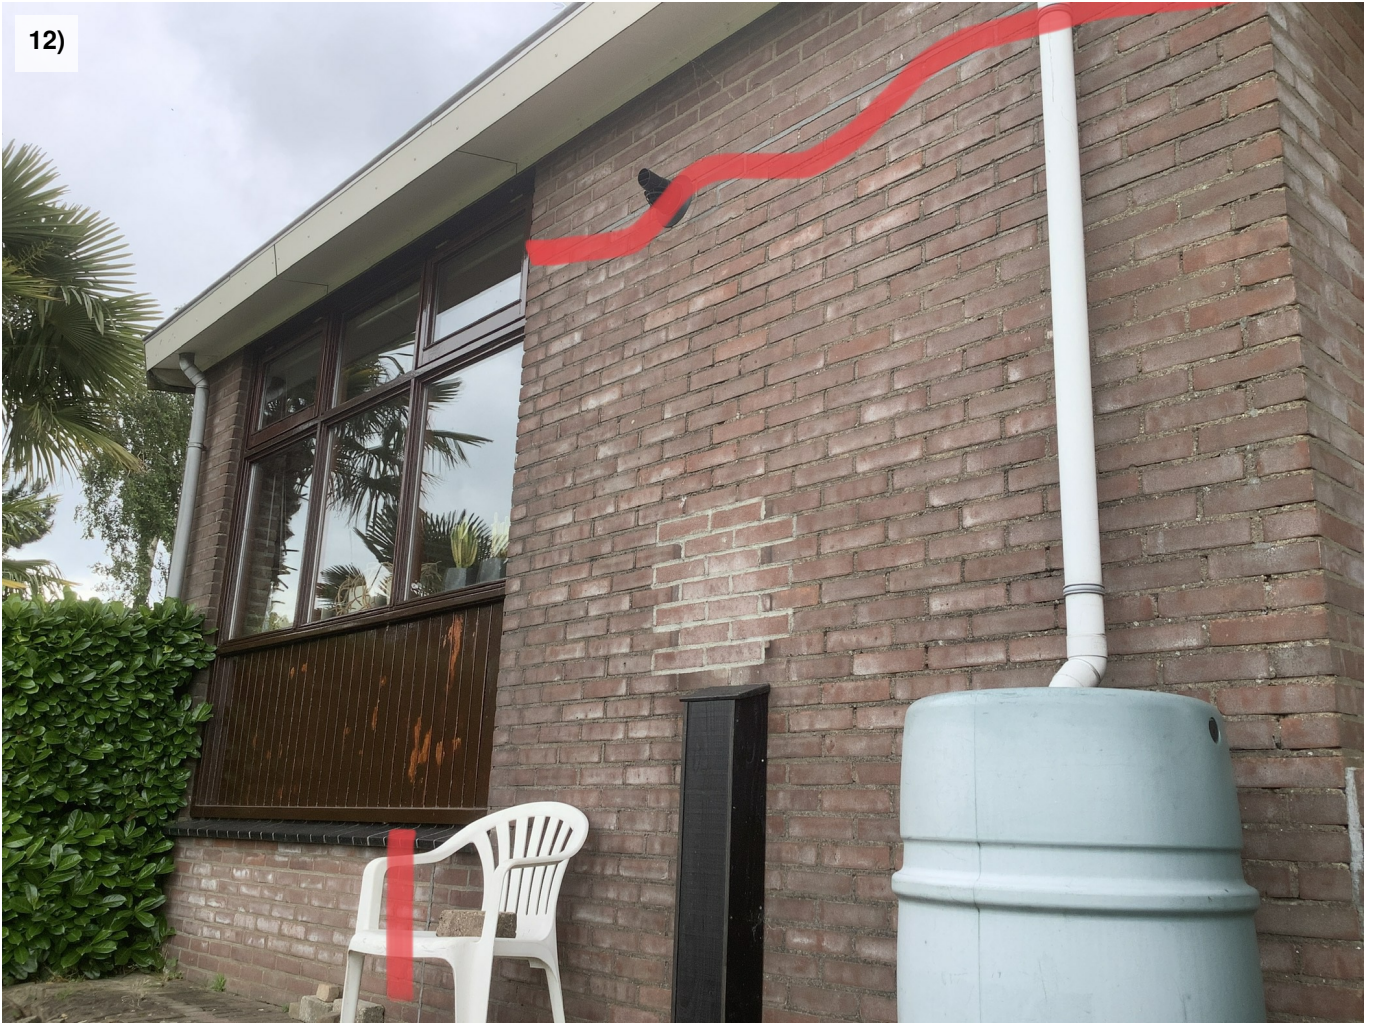
De scheuren zijn bij de buitenwanden opgemeten en beoordeeld conform NIVRE methode.
Locatie : Achtergevel

A = 3.0 mm, benaming : Groot

Wel funderingsrisico signalen. Hoog risico.

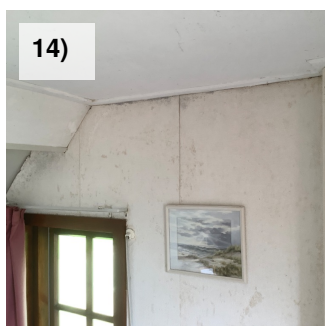
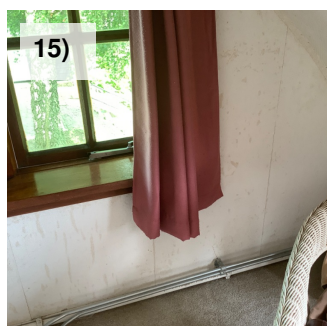
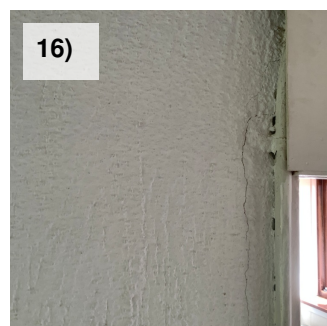
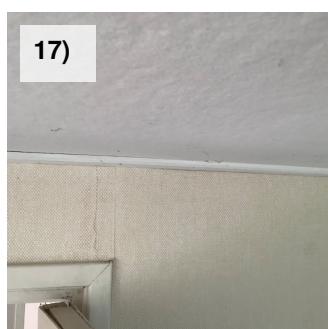
Wel funderingsrisico signalen, diversen zetscheuren aan de binnengevels.

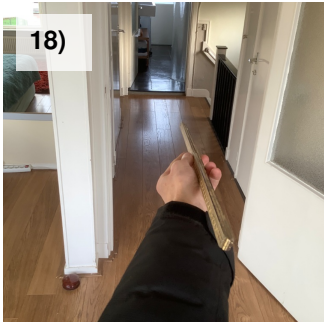
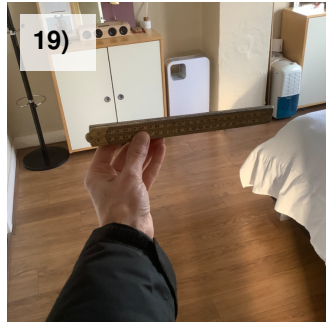
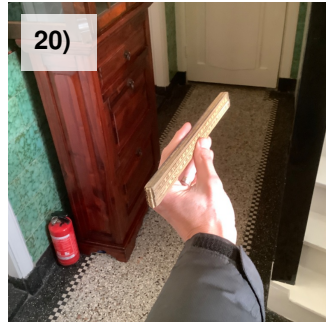
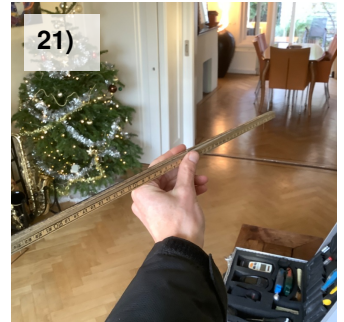
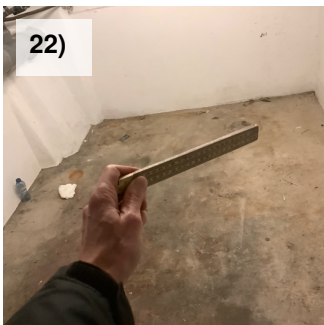
Wel funderingsrisico signalen. Vloeren lopen af naar voren.

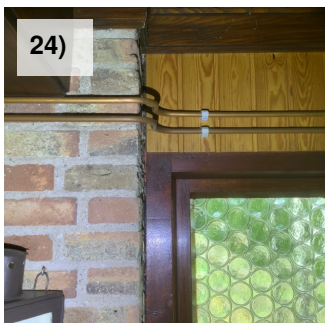
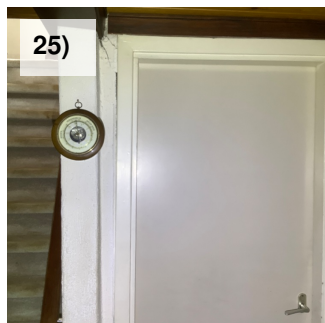
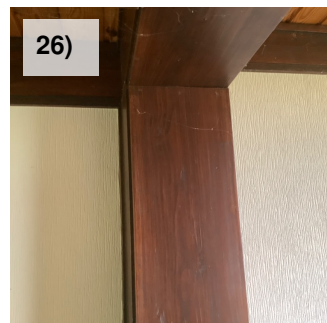
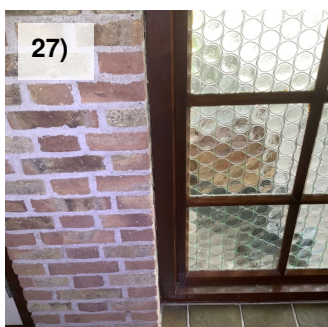
Wel funderingsrisico signalen. Binnenkozijnen staan scheef, deuren klemmen.

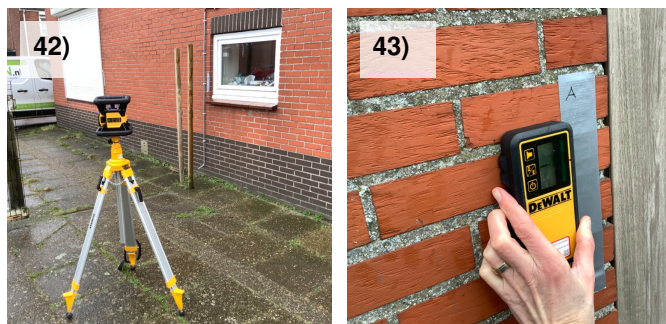
Punt A op de hoek rechtsachter, Punt B onder raamkozijn, Punt C voorgevel rechts

Omschrijving	Meting (mm)	Afstand (mm)	Schadetypering
A / B	-15 / 0	2895	1:193 Architectonisch / Matig
B / C	0 / -35	3267	1:93 Constructief / Groot

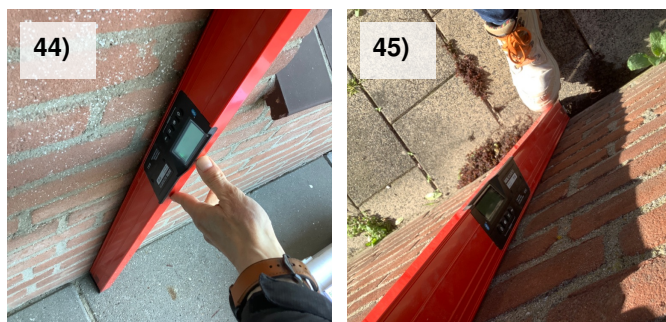
Punt A , Achtergevel, Punt C Voorgevel

Omschrijving	Meting (mm)	Afstand (mm)	Schadetypering
A Hoog / Laag	0 / -18	1000	1:56 Constructief / Zeer groot
C Hoog / Laag	-16 / 0	1000	1:63 Constructief / Zeer groot
